能登半島地震・内灘町社会福祉協議会災害ボランティアセンター関連写真

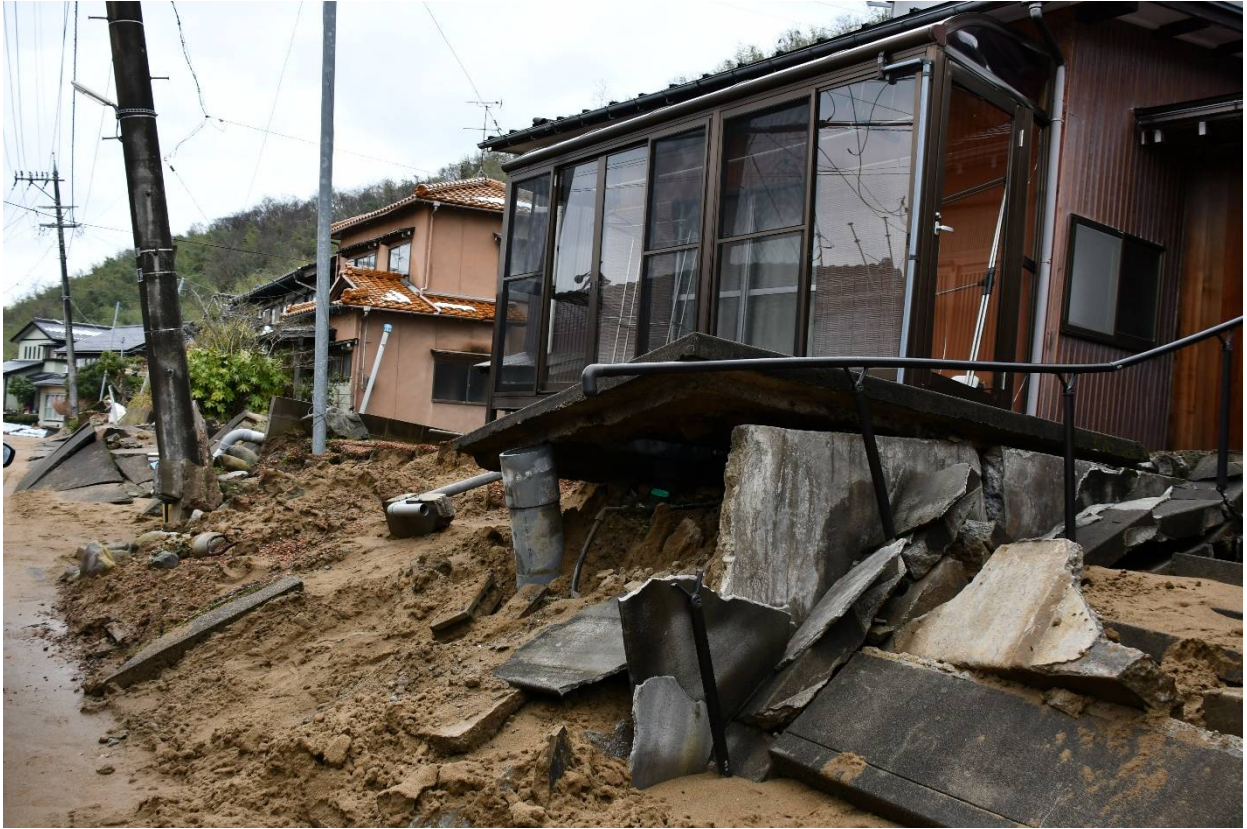
奥能登の震源域から約100km 離れた内灘町を襲った「側方流動」液状化現象。家の床下を右から左へ、地中の砂層が流れ、地表へ噴出し、土台ごと持ち上げた(2月9日、内灘町で)

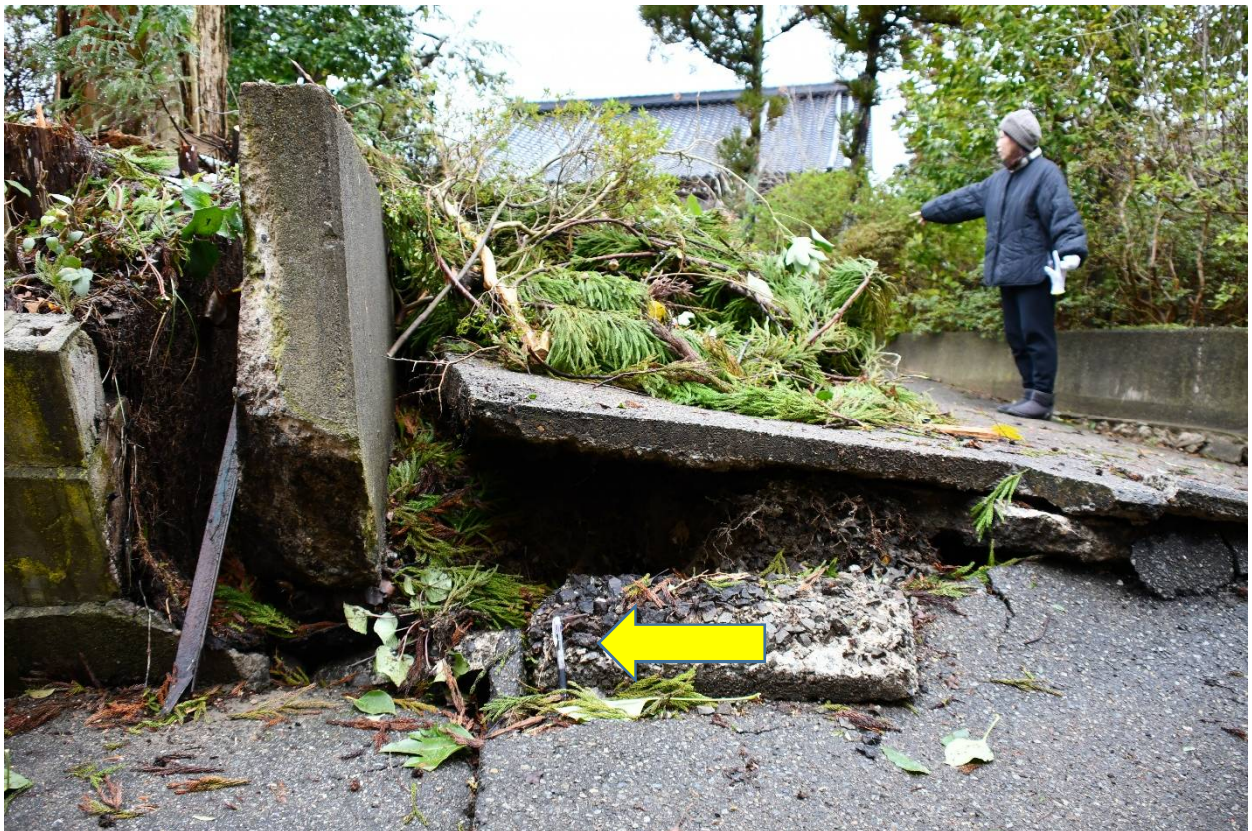
ボールペン(黄色矢印)の長さ約15cm。元は水平な路面が続いていたが、約60cmの段差が生じ、車の出入りが不可能になった(2月9日、内灘町で)

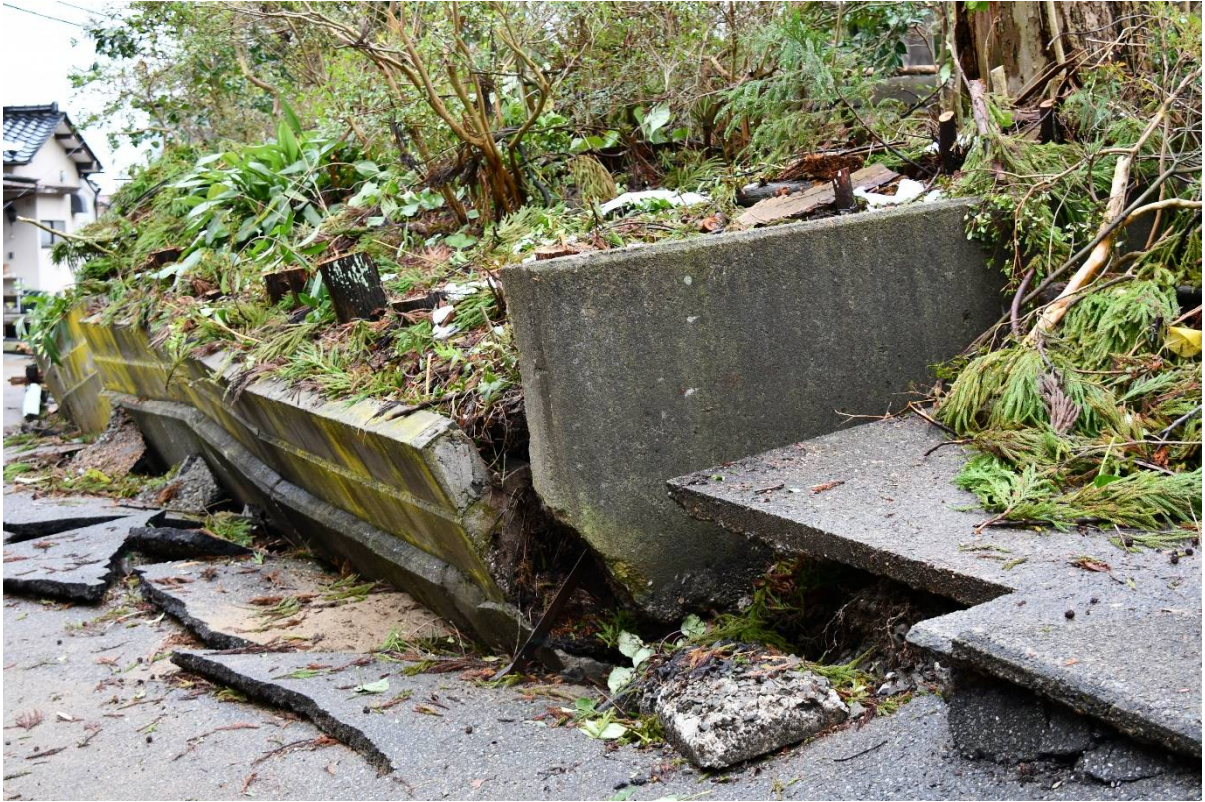
「側方流動」現象のため、液状化した砂層の圧力に押し倒されたコンクリート擁壁(ようへき)。元の姿は、水平、垂直だった。余震による倒壊が懸念される擁壁や民家が内灘町北部で多発している(2月9日、内灘町で)
